LEITFADEN ZUM RÜCKNAHMEZUSTAND VON FLURFÖRDERZEUGEN

EIN TRANSPARENTER RÜCKNAHMEPROZESS – FAIR FÜR BEIDE SEITEN

STAPLERNUTZUNG – ALTERSGERECHTER VERSCHLEISS UND SCHÄDEN

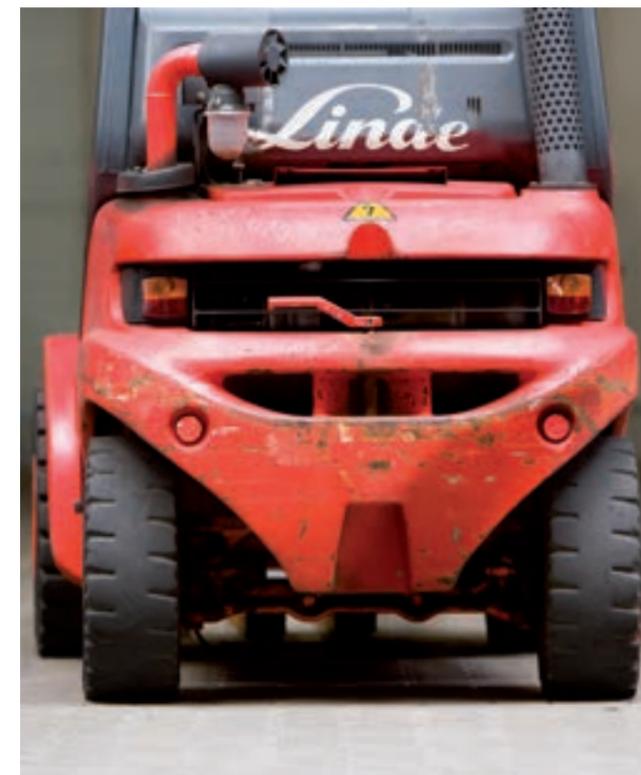
Gegengewicht ohne tiefe Kratzer, Beleuchtung und Abdeckungen vorhanden und unbeschädigt.

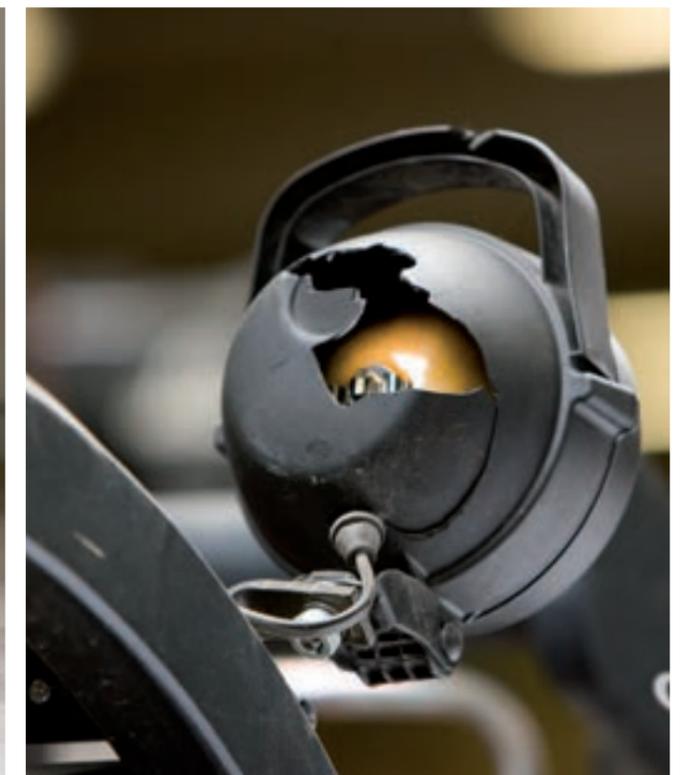
Ausbruch an der Abdeckung der Lampenrückseite.

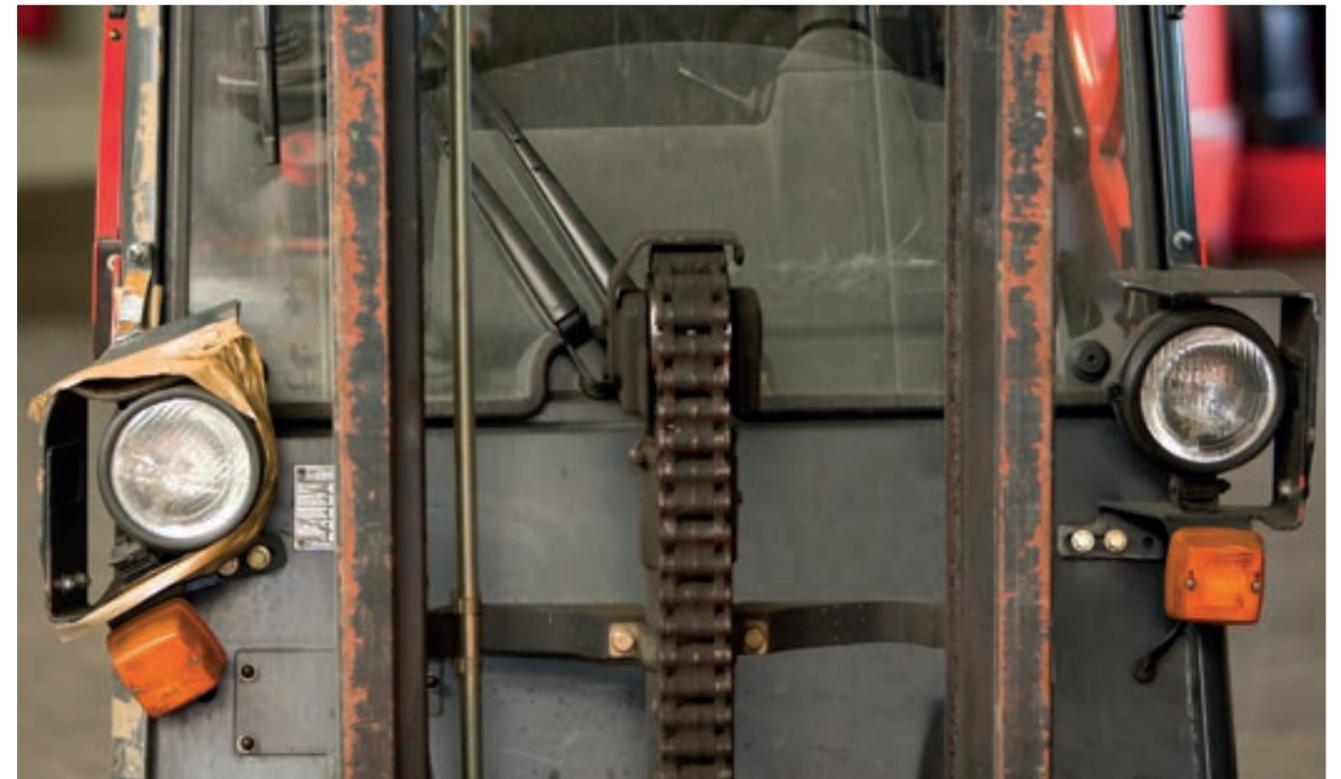
Stapler mit Beschädigungen an Beleuchtung und Kabine durch offensichtliche Gewalteinwirkung – in diesem Fall werden dem Mieter die Reparaturkosten in Rechnung gestellt.

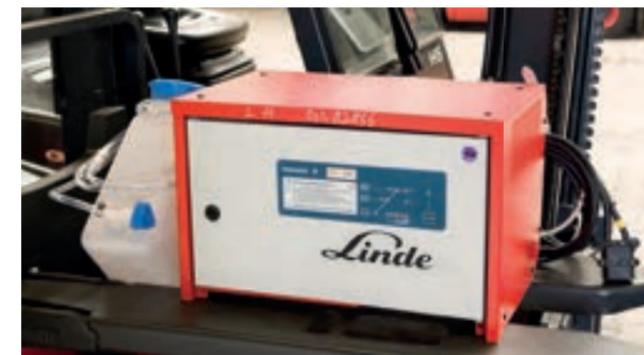
Rückgabe inklusive Ladegerät und Wasserbefüllset.

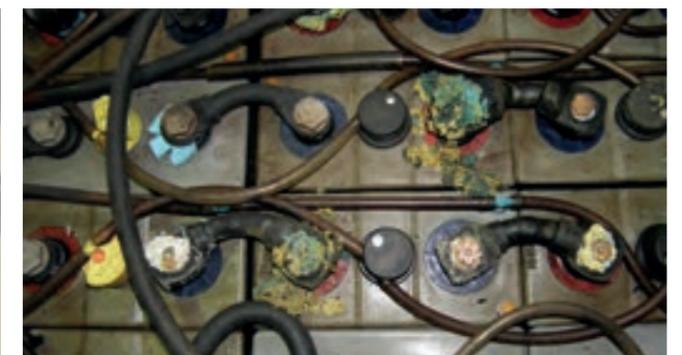
Nichtfunktionstaugliche Batterie mit sichtbarem Säureschaden.

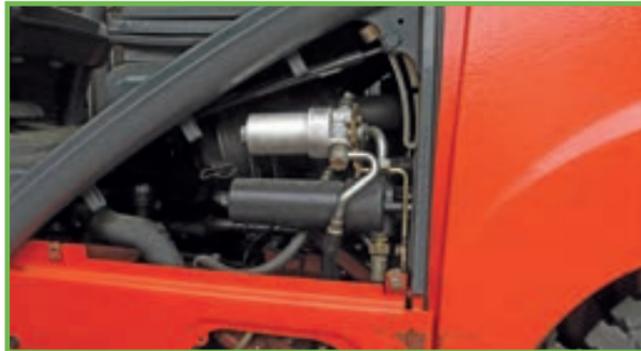
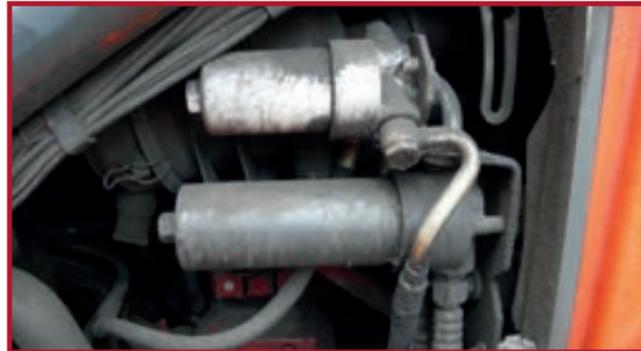
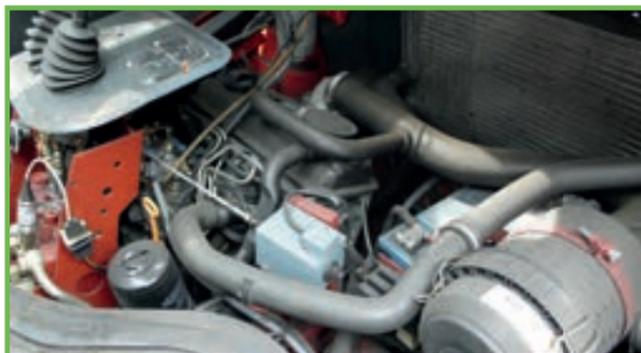
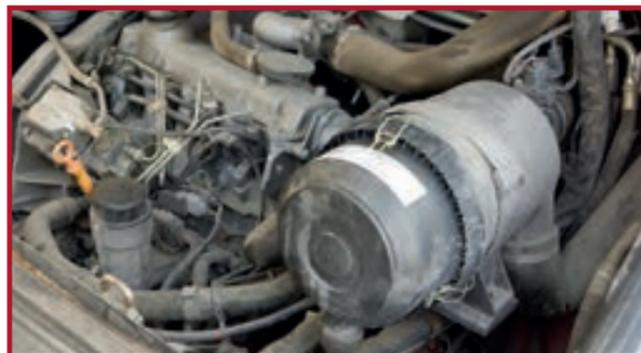
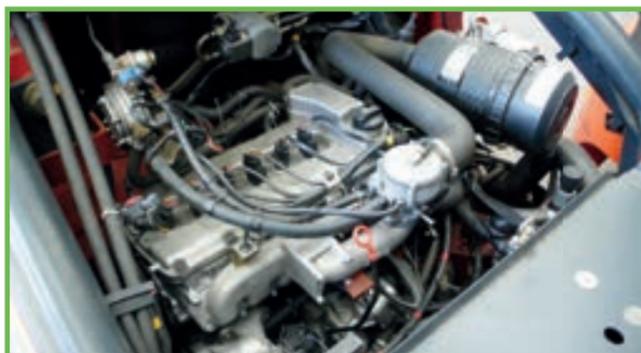
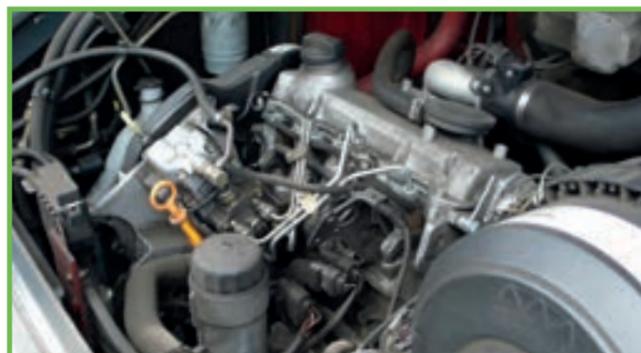
VERBRENNUNGSMOTOR

- voll funktionstauglich entsprechend normalem Verschleiß und mit altersbedingter Leistungscharakteristik
- Starterbatterie und Luftfilter funktionstauglich
- sauberer Restkraftstoff zum Verlade-/Entladebetrieb des Fahrzeugs
- Tankdeckel funktionstauglich
- Ölstand gemäß Betriebshandbuch
- Partikelfilter gemäß Lieferumfang vollständig und funktionstauglich
- einwandfrei funktionierende Kraftstoffversorgung
- voll funktionstaugliches Motorkühlsystem

- Beschädigung von Motorteilen durch äußere Einwirkung
- Leckagen am Motor (z. B. Öl- und Kühlflüssigkeit)
- Auspuff mit auffälliger Betriebslautstärke oder deutlicher Abgasfahne
- beschädigte oder fehlende Gasflaschenbefestigung inkl. Schläuche und Abdeckung

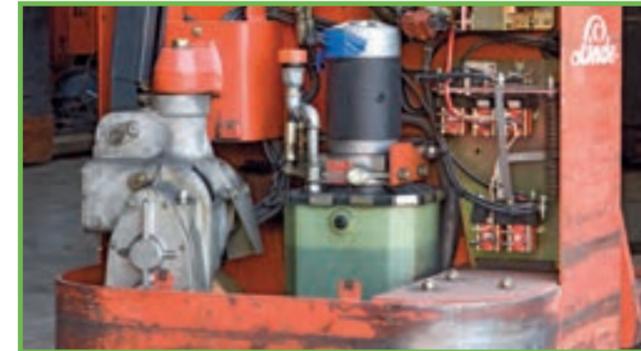
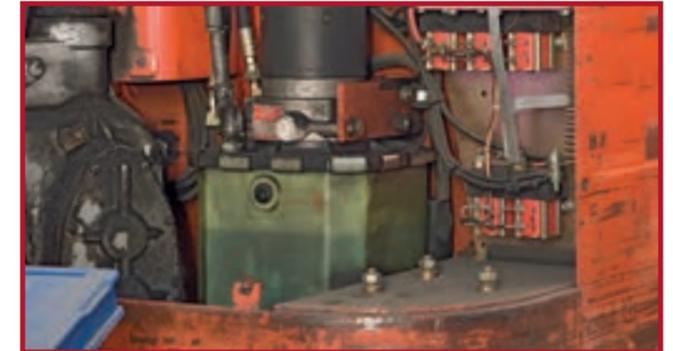
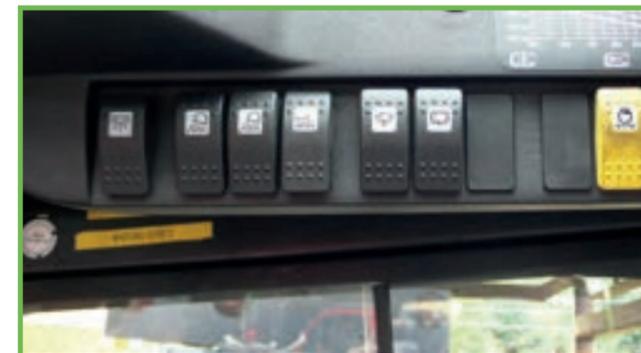
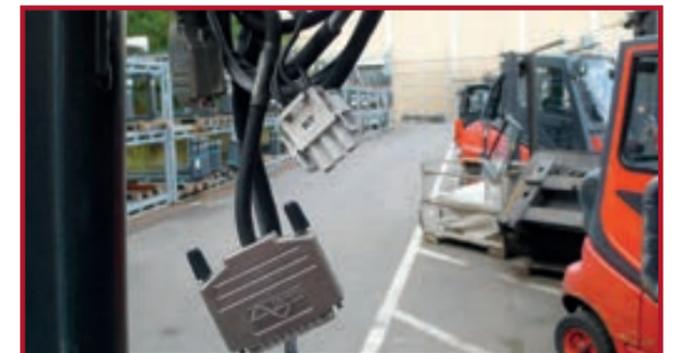
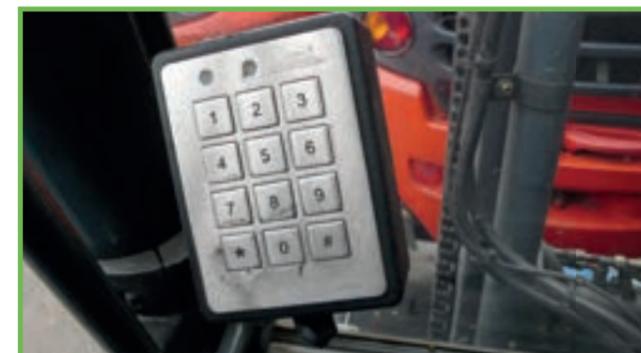
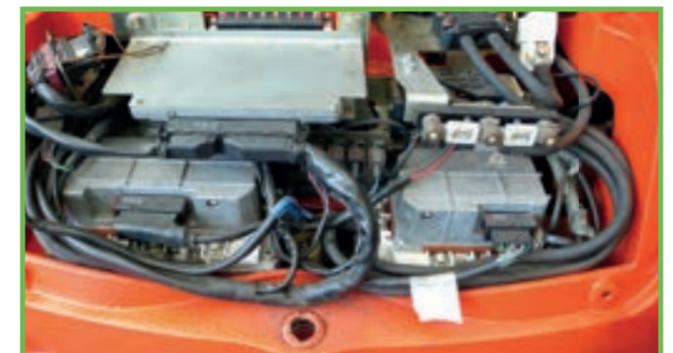
ELEKTROMOTOR UND ELEKTRISCHE ANLAGE

- voll funktionstauglich entsprechend normalem Verschleiß und mit altersbedingter Leistungscharakteristik
- Kohlebürsten und Kollektor oberhalb der Verschleißgrenze
- alle Anschlusskabel vorhanden und unbeschädigt
- keine nennenswerten Beschädigungen an elektrischen und/oder elektronischen Bauteilen; Elektrik/Elektronik insgesamt funktionstauglich
- einwandfrei funktionierende Kraftstoffversorgung
- voll funktionstaugliches Motorkühlsystem

- Beschädigung von Motorteilen durch äußere Einwirkung
- Beschädigung durch Einsatz von Kohlebürsten und Kollektor unterhalb der Verschleißgrenze
- unsachgemäße Instandsetzungen an der elektrischen Anlage
- Beschädigungen durch Wassereintritt

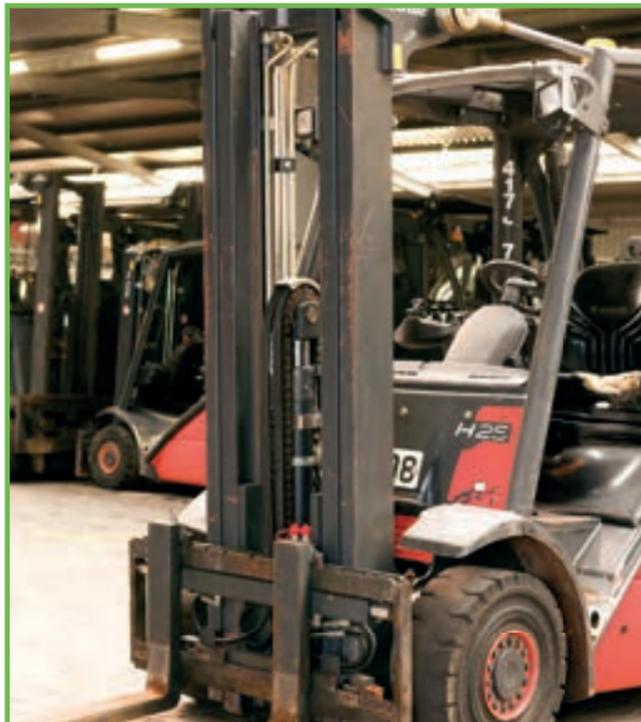
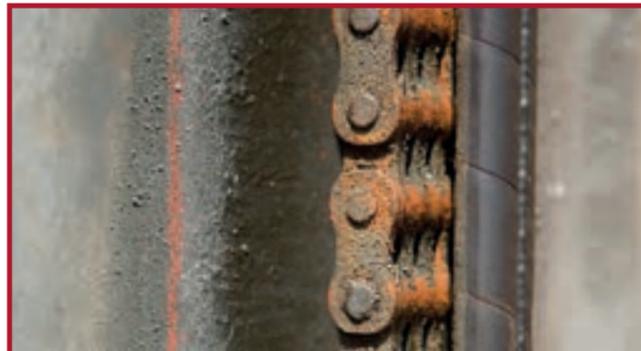
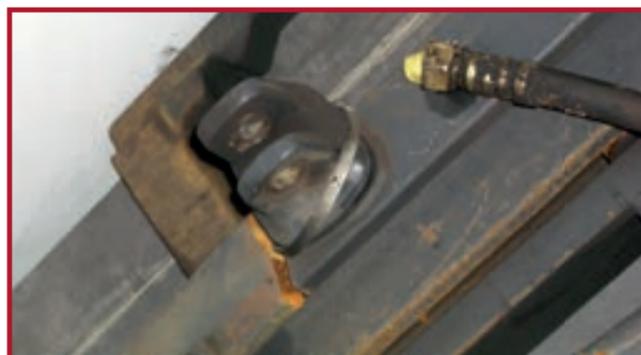
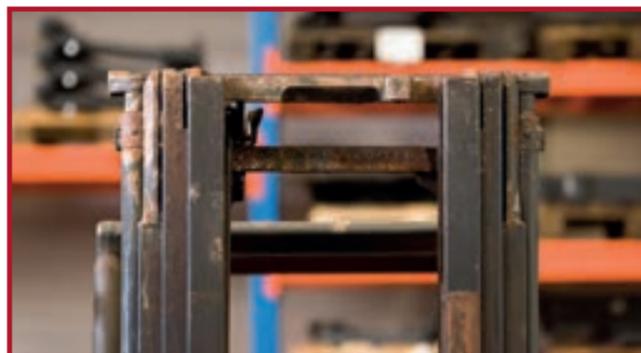
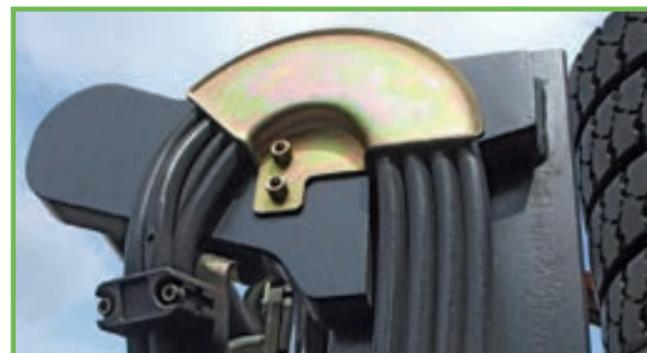
MAST

- Hydraulikschläuche und -anschlüsse funktionstauglich
- funktionstaugliche hydraulische Anlage (fahrzeug- und mastseitig)
- Ketten funktionstauglich und Längung im Toleranzbereich gemäß FEM 4.004
- Mastzylinder funktionstauglich

- Beschädigungen an Mastprofilen und/oder Mastverstreben
- gebrochene Laufrollen z. B. durch Trockenlauf (Indikator: deutlicher Abrieb in den Mastprofilen)
- Mastzylinder mechanisch verformt
- Mastzylinder chromfarben eingekerbt (Druckbelastung)
- wesentliche Leckagen bei Dichtungen
- abgerissene oder durch Gewalteinwirkung beschädigte Hydraulikschläuche
- durch Gewalteinwirkung beschädigte hydraulische Anlage

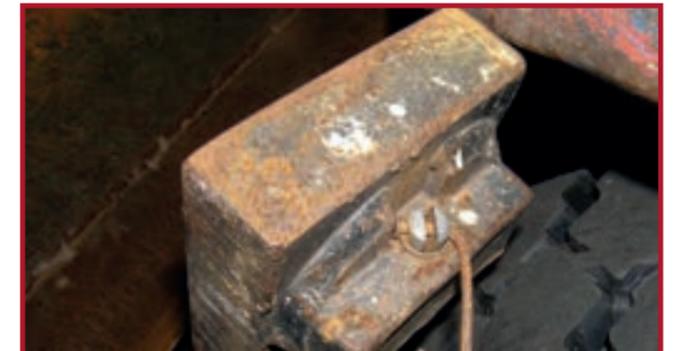
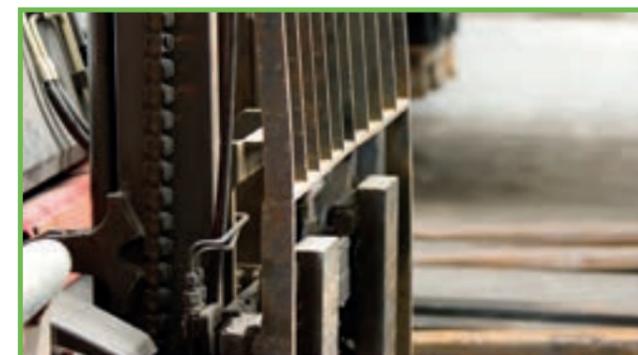
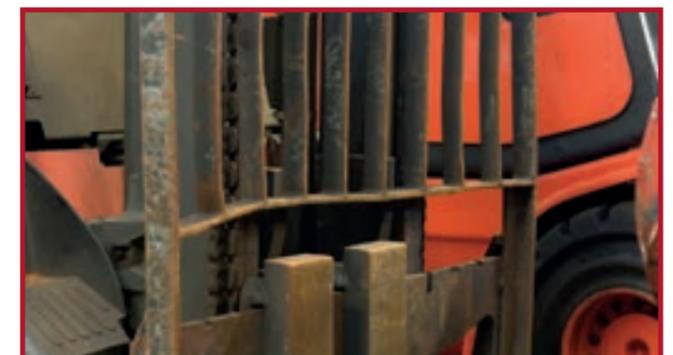
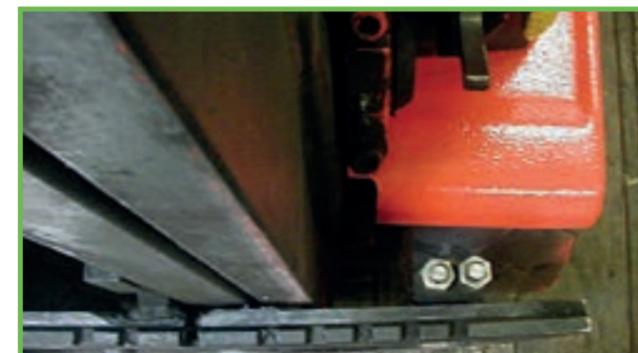
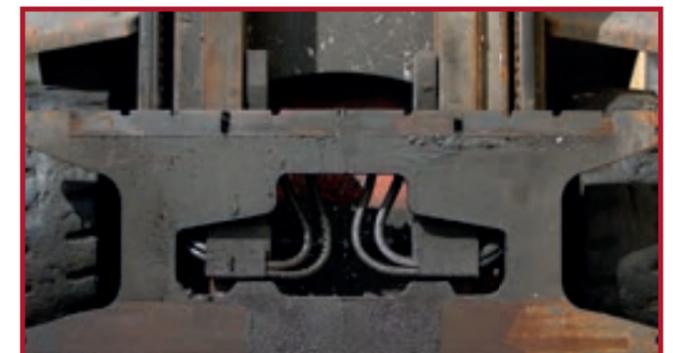
GABELTRÄGER

- Hydraulikanschlüsse funktionstauglich und ohne wesentliche Leckagen

- Gabelträger verbogen
- Lastschutzgitter wesentlich verformt oder aus der Verankerung gerissen
- Hydraulikanschlüsse beschädigt

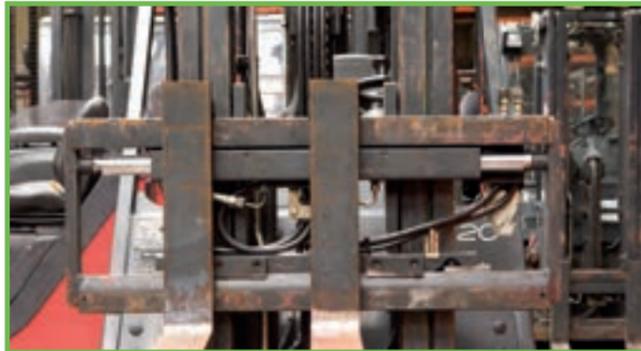
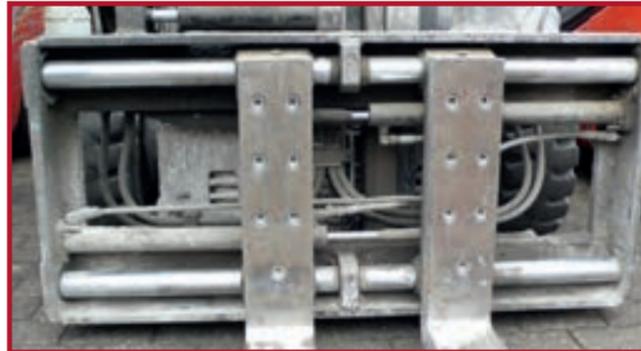
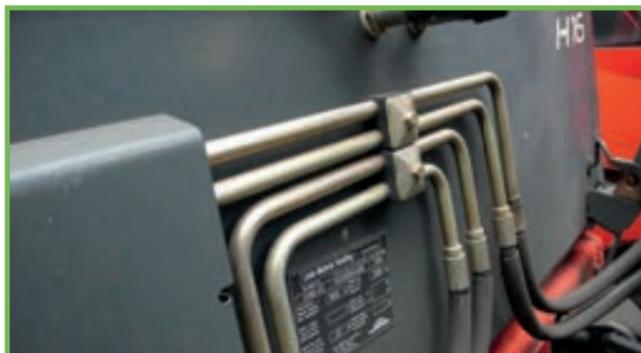
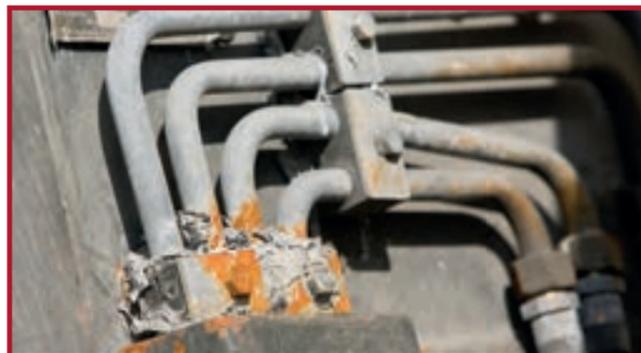
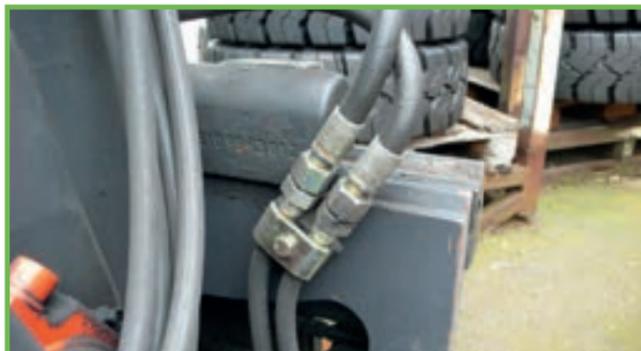
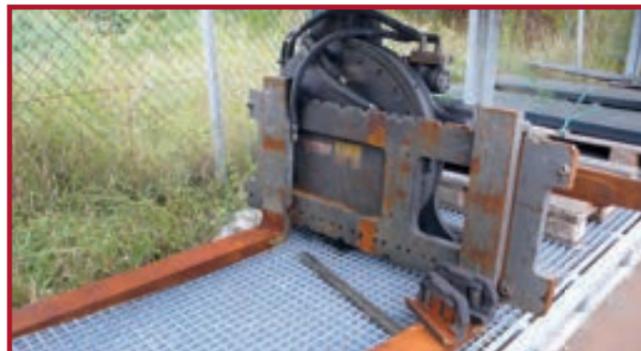
SEITENSCHIEBER UND ANDERE ANBAUGERÄTE

- vollständig, funktionstauglich inkl. aller Anschlüsse und bediensicher nach FEM 4.004
- ohne Verformungen
- ohne wesentliche Leckagen

- Seitenschieberrahmen verbogen
- Hydraulikanschlüsse abgefahren oder verformt
- gerissene, poröse oder anderweitig beschädigte Schläuche
- starke Korrosion
- selbst vorgenommene Lackierarbeiten

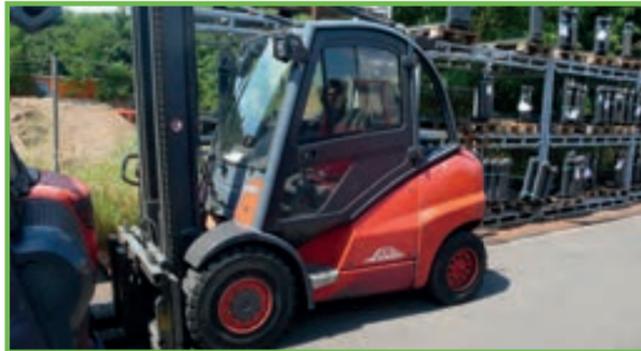
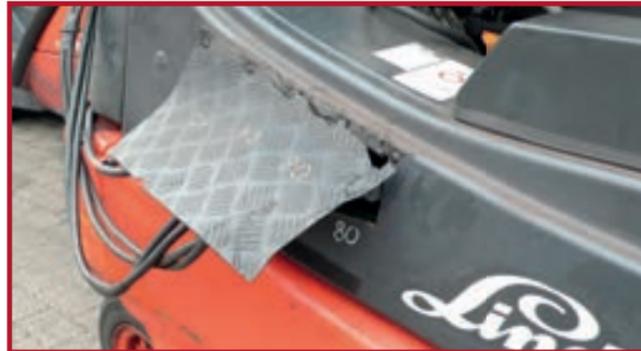
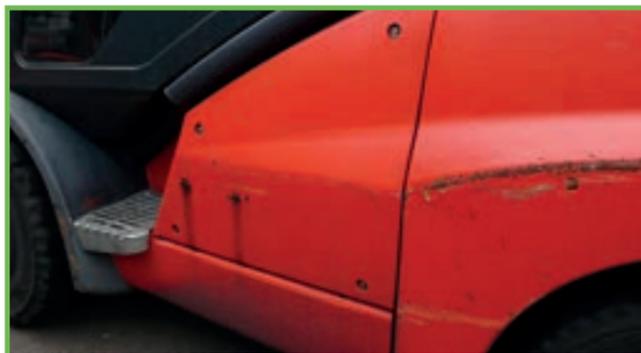
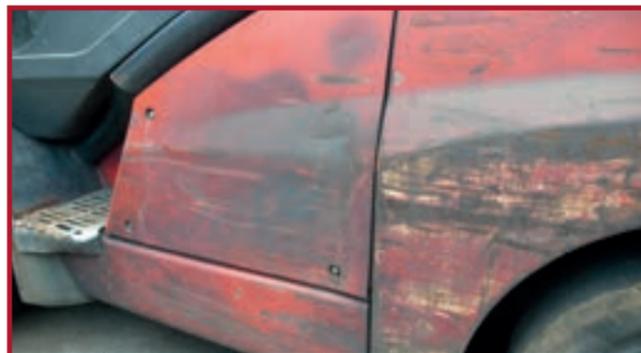
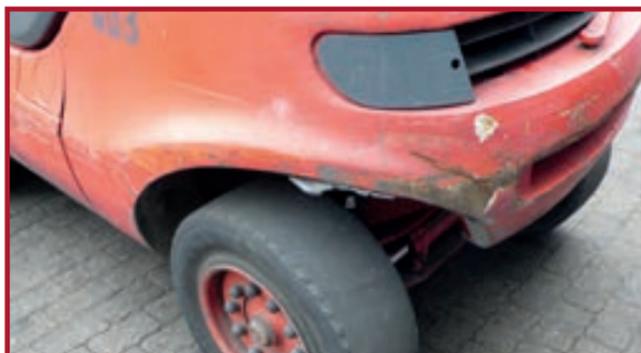
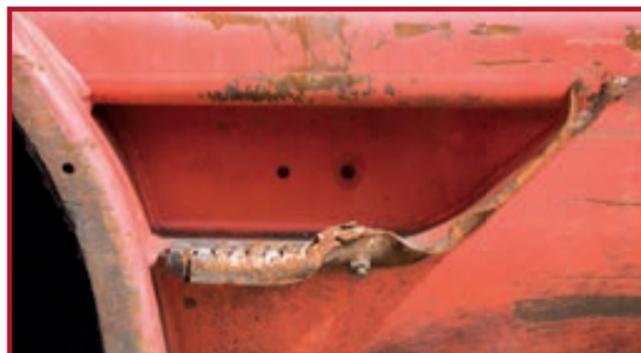
CHASSIS

- Schutzbleche und Abdeckbleche vorhanden und funktionstauglich
- Batterie Seitenteile vorhanden und ohne wesentliche Verformungen

- mechanische Verformungen an tragenden Teilen
- Kunststoffteile mit Ausbrüchen oder wesentlichen Verformungen
- gerissene oder fehlende Schmutzfänger
- wesentliche Aufkleberrückstände oder selbst aufgetragene Farbgebung

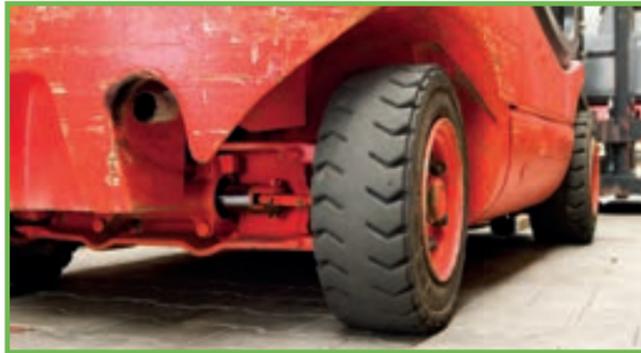
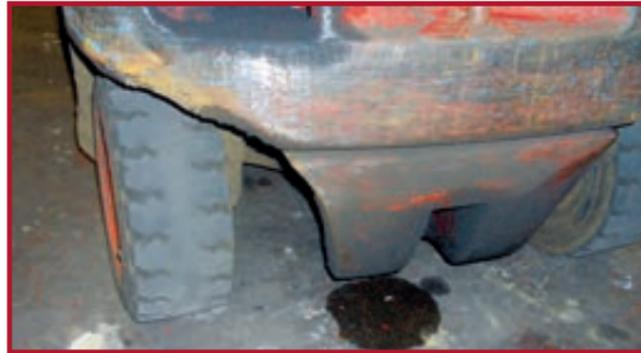
ACHSEN

- Achsen funktionstauglich und ohne Leckagen
- ohne äußerliche Beschädigungen und/oder auffällige Geräuschentwicklung
- frei von Fremdkörpern
- voll funktionsfähige hydrostatische Anlage
- Ölstand und Ölqualität nach Betriebshandbuch

- nicht gegebene Funktionstauglichkeit
- Leckagen oder äußerliche Beschädigungen

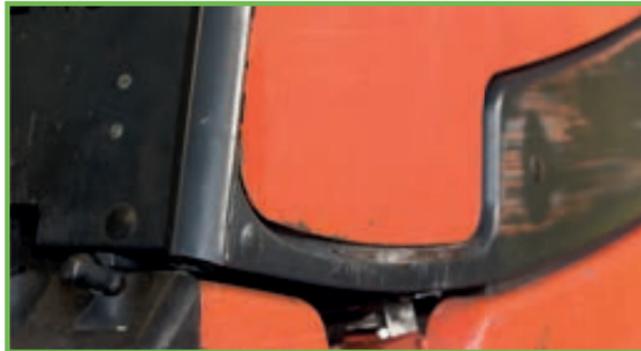
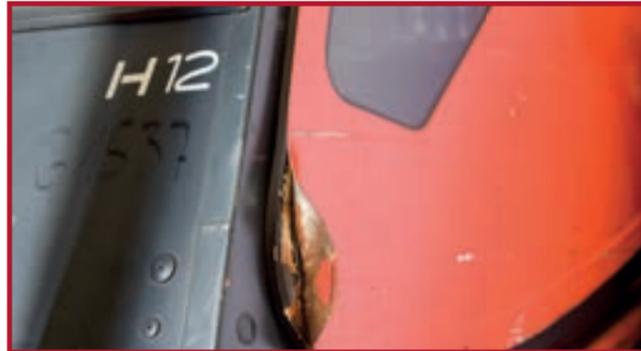
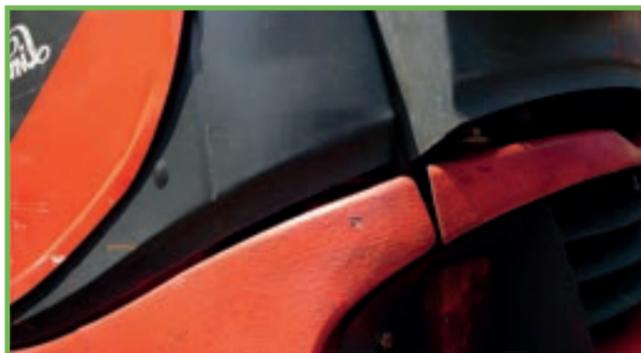
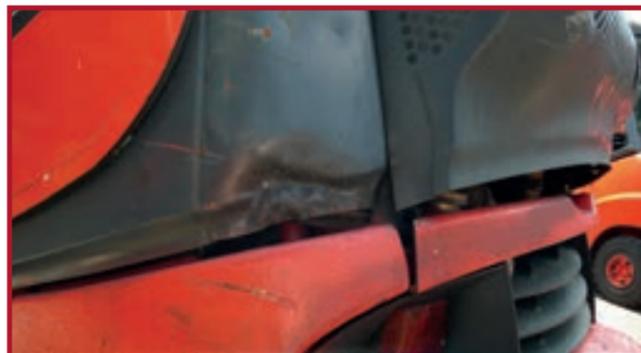
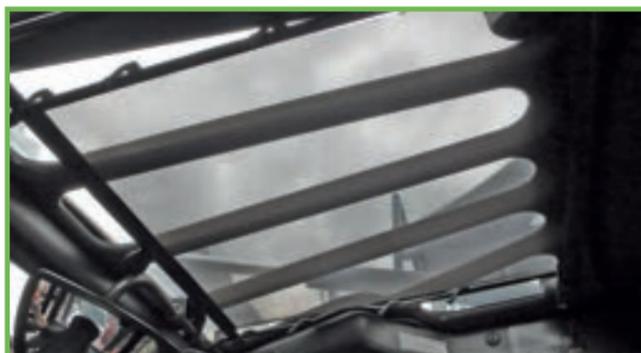
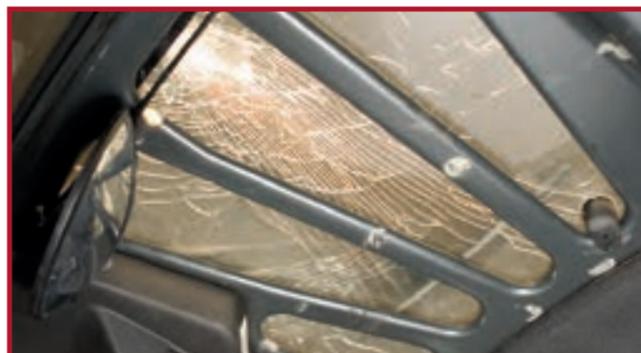
KABINE UND FAHRERSCHUTZDACH

- Türen sowie Front- und Heckteile vollzählig, unverformt und funktionstauglich
- Scheiben intakt ohne wesentliche Verschrammungen
- Wischerblätter und Scheibenwaschanlage funktionstauglich
- alle Kabinenfunktionen betriebstüchtig (Scheibenwischer vorn und hinten, Heizung und Belüftung, Kabinenbeleuchtung, Dachluke, Spiegel, heizbare Heckscheibe, Radio, Fensteröffnung)

- Kabinenholme oder Kabinenteile (Dach, Türen, Frontscheibe, Heckscheibe unvollständig, verformt und/oder anderweitig beschädigt
- Funktionseinschränkungen der Zubehörteile

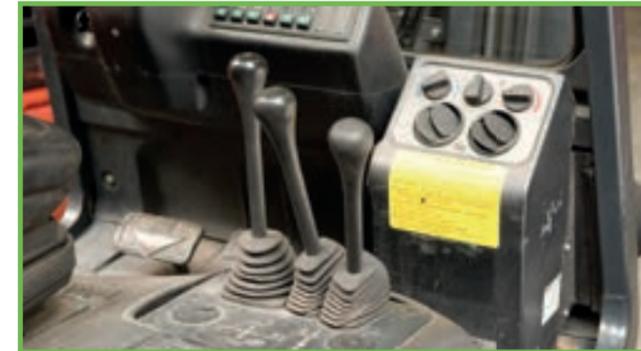
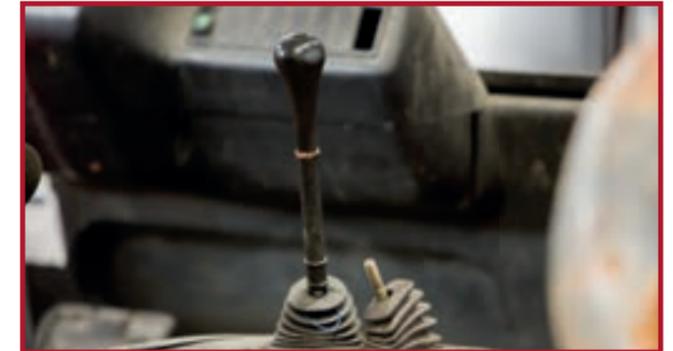
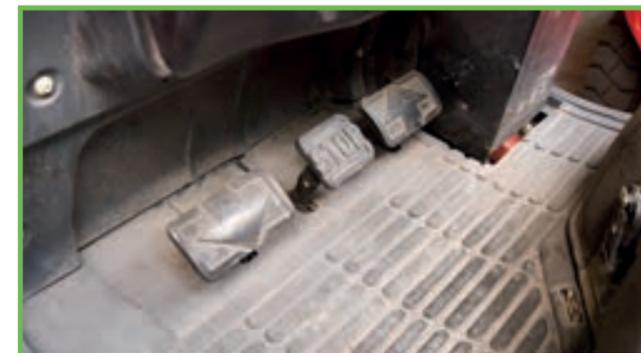
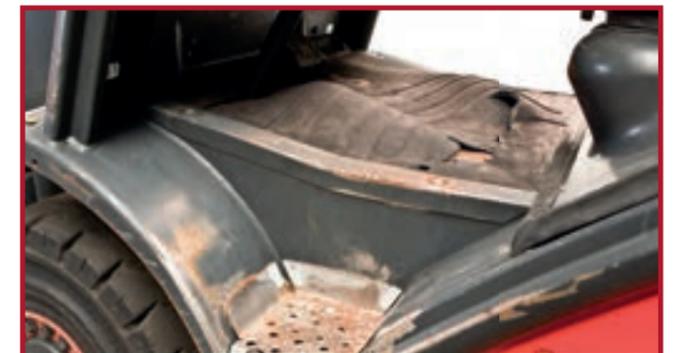
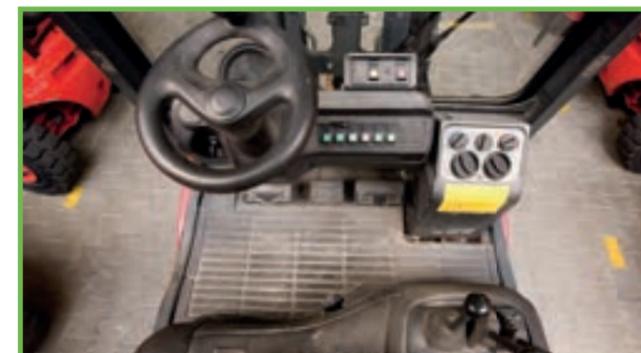
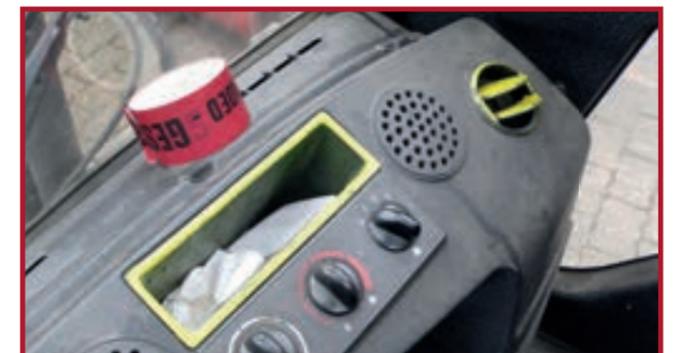
ARBEITSPLATZ

- Lenkrad und Lenkradknopf funktionstauglich
- Hydraulikhebel funktionstüchtig
- Anzeigedisplay funktionstauglich
- Fußplatte funktionstauglich
- Kunststoffverkleidungen ohne Ausbrüche, Risse, Bruchstellen

- Hydraulikhebel mit Ausbrüchen und/oder wesentlichem Spiel
- Anzeigedisplay nicht funktionstauglich oder mit wesentlichen Schrammen auf dem Display
- beschädigte oder fehlende Schalter und/oder Hebel
- tiefe Kratzer, Löcher und/oder Bruchstellen im Armaturenbrett
- fehlende Abdeckungen
- starke Verfärbungen durch Öl, Farbe oder Chemikalien
- Fußplatte nicht funktionstauglich und/oder fehlende Antirutschmatte

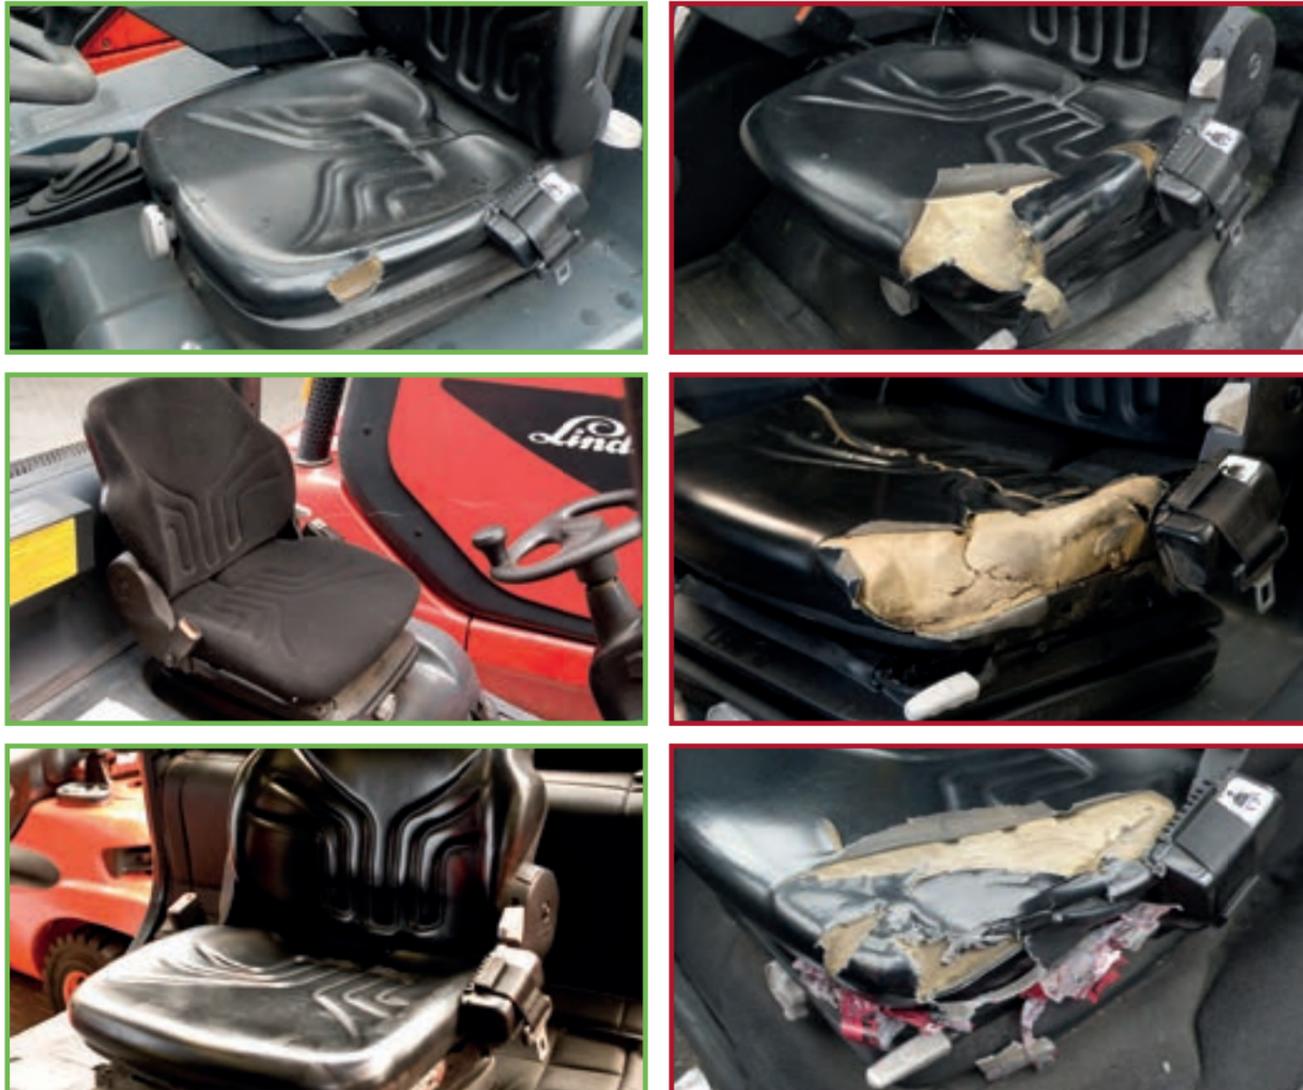
SITZ

- Sitz funktionstauglich in allen Einstellungen inkl. Sitzkontaktschalter
- ohne wesentliche Ausbrüche oder Einrisse in der Polsterung
- Gurt als Rückhaltesystem funktionstauglich nach FEM 4.004 (Verriegelung funktionstauglich unter Zugprobe, keine Einschnitte im Gurt)
- fehlende Sitzteile (z. B. rückseitige Abdeckung)
- Polsterausbrüche oder -einrisse
- fehlendes oder nicht funktionstüchtiges Rückhaltesystem

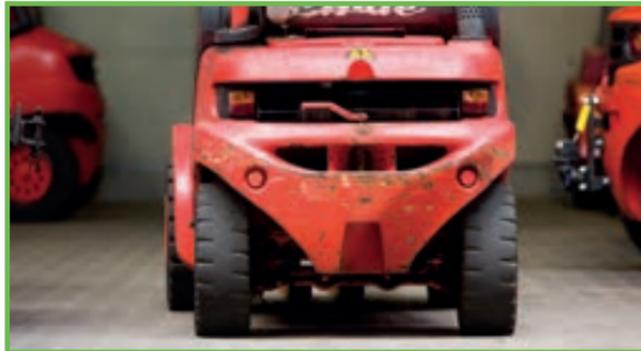
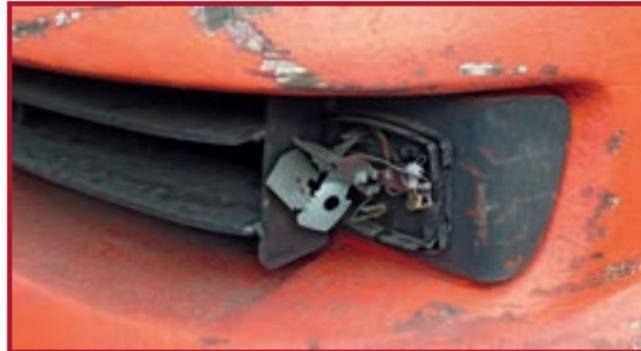
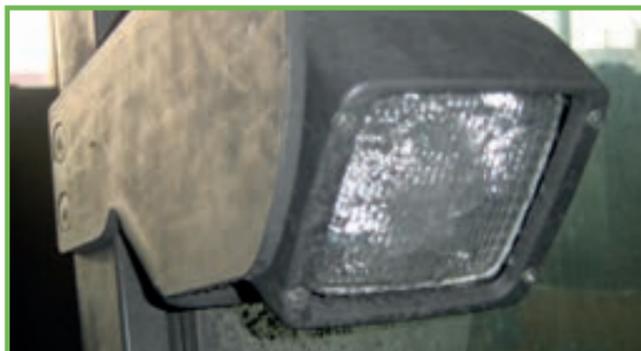
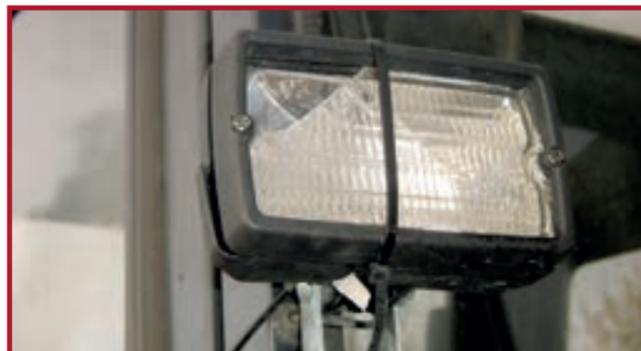
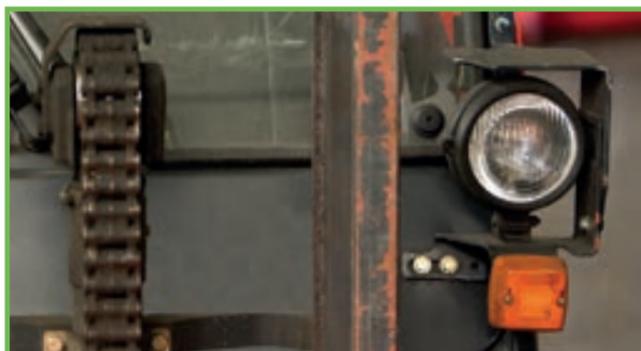
LEUCHTEN UND SCHEINWERFER

- vollständig gemäß Lieferumfang und funktionstauglich
- Kunststoffgehäuse, Halter sowie Glaskörper unbeschädigt
- durchgebrannte Leuchtmittel sind akzeptabel

- fehlende oder halb abgefahrene Scheinwerfer
- Scheinwerfergehäuse gebrochen
- Einrisse, Brüche oder starke Verschrammungen im Glaskörper
- verbogene Scheinwerferbefestigungen bzw. Schutzrahmen

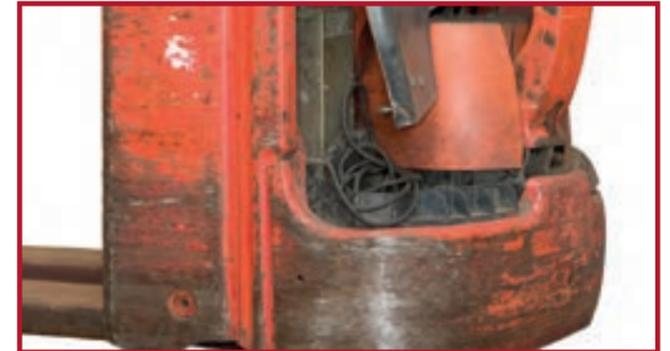
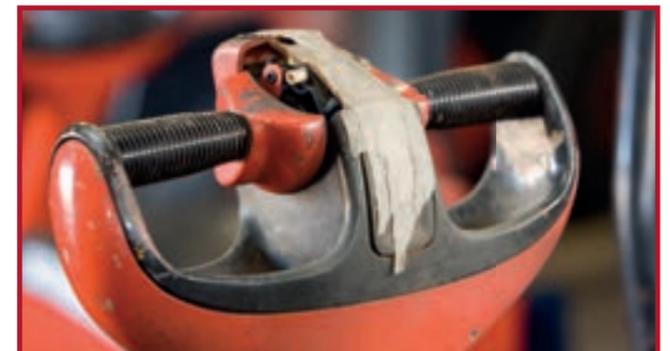
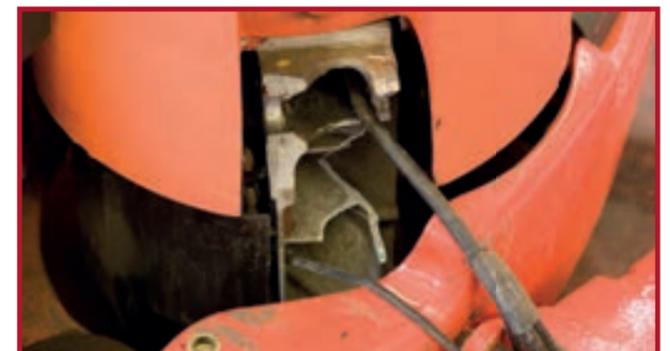
DEICHSEL BEI HANDGEFÜHRTEN FLURFÖRDERZEUGEN

- Deichsel vollständig und funktionstüchtig in allen Funktionen
- Gasdruckfeder funktionstüchtig (automatische Senkrechtstellung)

- nicht gegebene Funktionstauglichkeit
- Risse, Verformungen und/oder Ausbrüche
- eigene Anbauten an Deichsel oder Deichselkopf
